**pentru avizarea Procesului verbal nr. 3996/23.09.2022 privind verificarea stării tehnice și funcționale a construcțiilor hidrotehnice cu rol de apărare împotriva inundațiilor de pe râurile interioare și de la Dunăre, indiferent de deținător din județul Bistrița-Năsăud**

Nr. 3996 /23.09.2022

PROCES VERBAL

privind verificarea stării tehnice și funcționale a construcțiilor hidrotehnice cu rol de apărare împotriva inundațiilor de pe râurile interioare și de la Dunăre, indiferent de deținător din județul Bistrița-Năsăud

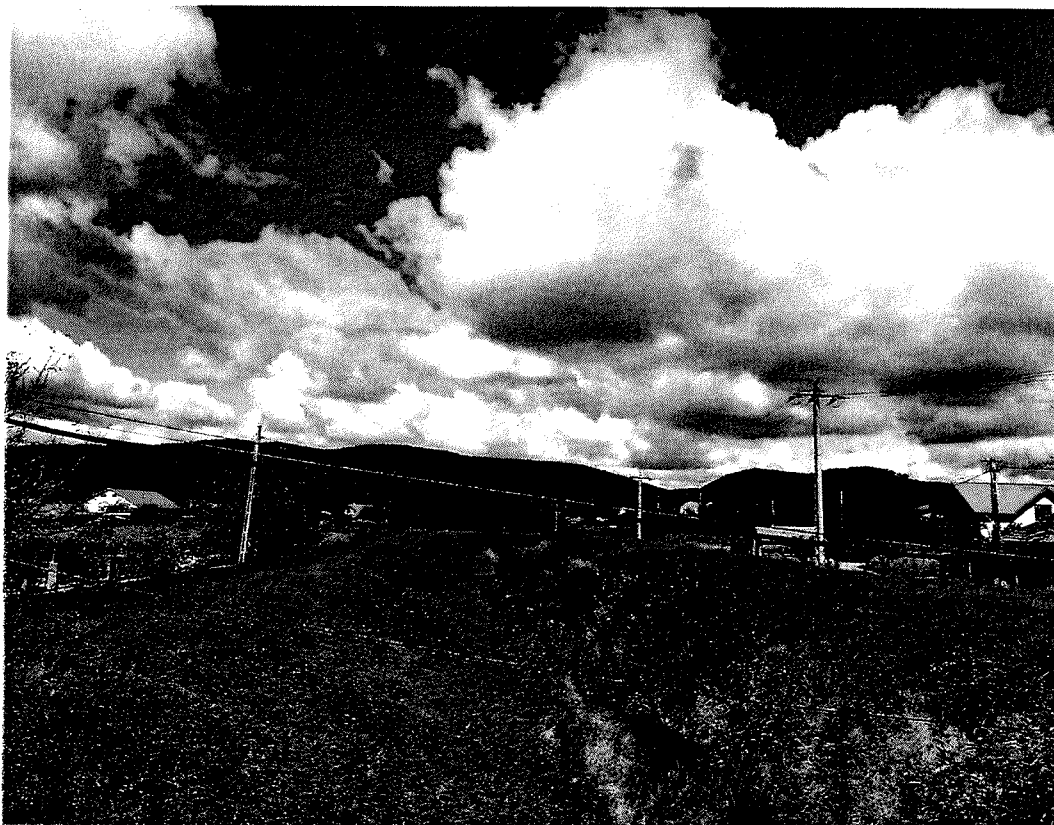
Foto. 1 Digurile longitudinale pe cursul de apă Meleş în oraşul Beclean

a) Dig mal drept – Meleș (Fotografia 1 )

- cod și denumire incintă	II-1_MS_96+000-99+805
- Curs de apă	râu Meleș
- bazin hidrografic	Someș
- poziția digului	mal drept
- km dig raportat curs de apă	km amonte curs apă 31+200 Km aval curs apă 33+030
- elemente constructive dig	lungime dig 1.796 km Lățime coronament 2 m Înălțime medie 2 m

b) Dig mal stâng – Meleș (Fotografia 1 )

- cod și denumire incintă	II-1_MS_99+805-102+309
- Curs de apă	râu Meleș
- bazin hidrografic	Someș
- poziția digului	mal stâng
- km dig raportat curs de apă	km amonte curs apă 31+800 Km aval curs apă 33+000
- elemente constructive dig	lungime dig 1.158 km Lățime coronament 1.5 m

Înălțime medie 1.8 m

a) Referitor la digurile verificate:  
Starea tehnică și funcțională a digurilor verificate este bună. Se enumeră următoarele constatări:

- la toate digurile verificate nu există zone cu eroziuni care să pună în pericol stabilitatea liniilor de apărare;
- nu există denivelări ale taluzului interior sau exterior și nici ale coronamentului digurilor;
- starea de curățenie este bună fiind executate lucrări de întreținere a covorului vegetal și de defrișare a vegetației arborescente;
- secțiunile de scurgere a cursurilor de apă din zonele îndiguite sunt corespunzătoare și asigură tranzitarea apelor mari și a formațiunilor de ghețuri;
- se remarcă existența bornelor hectometrice;
- echipamentele hidromecanice aferente subtraversării digurilor au starea tehnică bună, fiind funcționale;

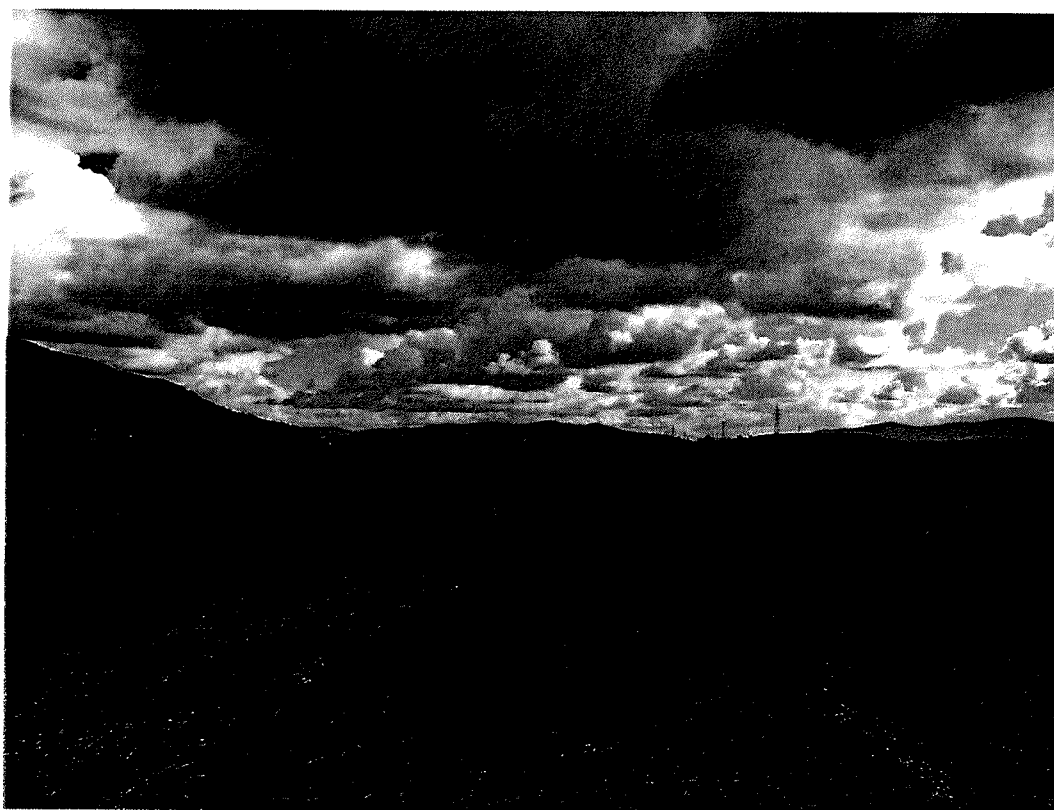
Foto. 2 Digul longitudinală pe râul Şieu în localitatea Şieu Odorhei

- a) Dig de apărare râu Șieu, mal stâng la Șieu Odorhei (Fotografia 2 )
- cod și denumire incintă II-1.24\_MS\_53+900-56+700
  - Curs de apă râu Șieu
  - bazin hidrografic Bistrița
  - poziția digului mal stâng
  - km dig raportat curs de apă km amonte curs apă 53+900  
km aval curs apă 56+700
  - elemente constructive dig lungime dig 2.877 km  
lățime coronament 3.5 m  
înălțime medie 1.7 m

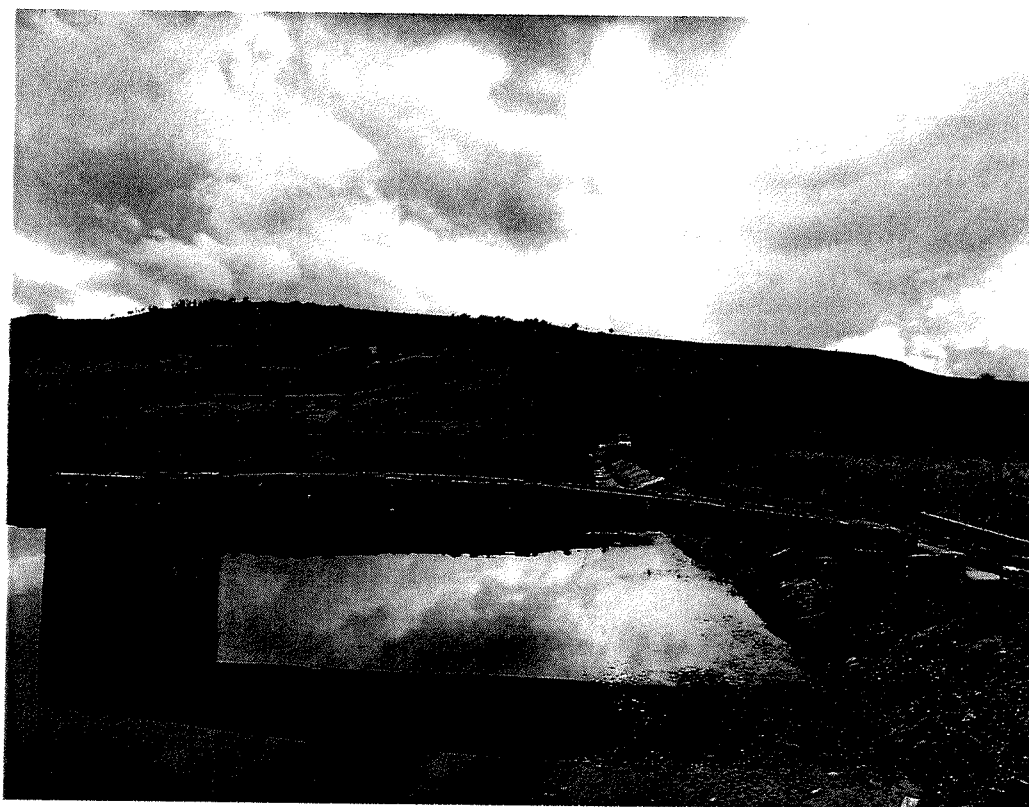
Foto. 5 Amenajarea piscicolă Manic-Strugureni

b) A fost verificată amenajarea piscicolă Manic-Strugureni (Fotografia 5) situată pe raza UAT-ului Chiochiș – amplasată pe curs de apă cadastrat Apatiu, afluent de stânga al râului Meleș. Obiectivul se află în administrarea S.C. INTERPESCAREX S.R.L. județul Bistrița-Năsăud. Acumularea are folosința de agrement și are următoarele caracteristici:

- Tipul barajului: din pământ omogen;
- Lungime coronament: 141 m;
- Lățime coronament: 6 m ;
- Înălțime maximă: 3,7 m;
- Volumul total: 320 mii m<sup>3</sup>;
- Cota coronament: 334,45mdMN;

- Tipul barajului: din pământ omogen;
- Lungime coronament: 168 m;
- Lățime coronament: 5 m ;
- Înălțime maximă: 3,75 m;
- Volumul total: 224 mii m<sup>3</sup>;
- Cota coronament: 330,00 mdMN;

- golire de fund de tip călugăr

În urma verificării obiectivelor s-a constatat ca starea corpului barajului și a taluzelor este bună și sunt întreținute corespunzător.

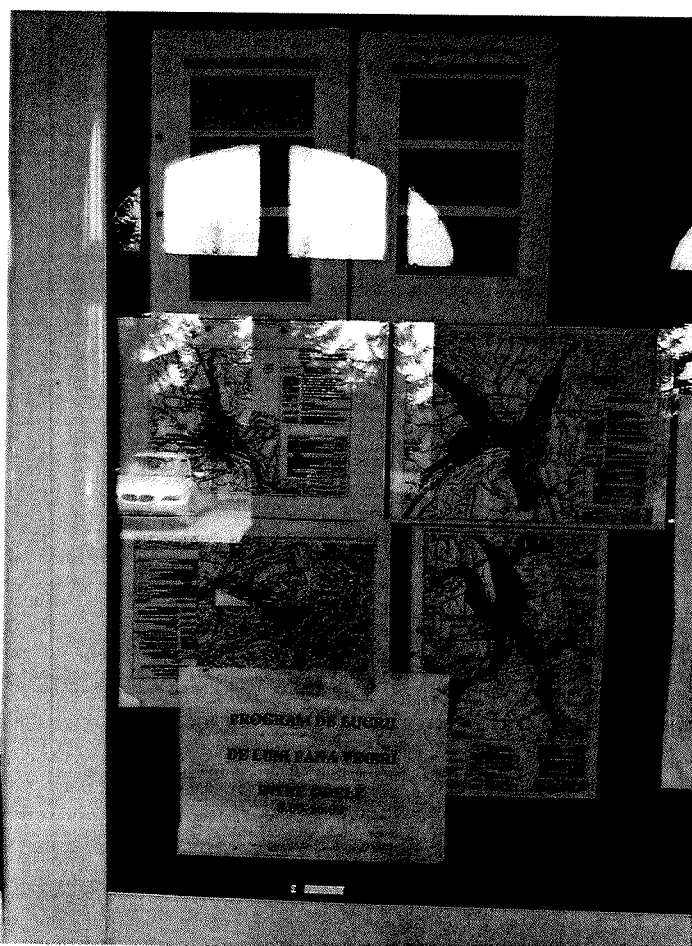
Foto. 6 Afișarea la sediul primăriei Nușeni extrase din Planul local de apărare împotriva inundațiilor, ghețurilor și poluărilor accidentale

Au fost verificate U.A.T Nușeni ((Fotografia 6) amplasată în bazinul hidrografic al râului Meleș, cât și U.A.T Șieu Odorhei amplasată în bazinul hidrografic al râului Șieu, constatându-se faptul că în ambele cazuri, au fost afișate în locuri publice semnificația codurilor de culori pentru avertizările meteorologice și hidrologice, precum și o hartă cu zone potențial inundabile la nivel de U.A.T.

La ambele primării menționate anterior s-a constatat lipsa încărcării pe paginile de internet a extraselor din Planul local de apărare împotriva inundațiilor, ghețurilor și poluărilor accidentale.
